CASERMA DI COL DI GNELA: COMPLETAMENTO OPERE INTERNE, OPERE DI FINITURA ESTERNA E ARREDI FINALIZZATI AL RECUPERO ED ALLA VALORIZZAZIONE

PROGETTO DI FATTIBILITA' TECNICA ED ECONOMICA - DEFINITIVO

RELAZIONE TECNICA ILLUSTRATIVA  
DOCUMENTAZIONE FOTOGRAFICA

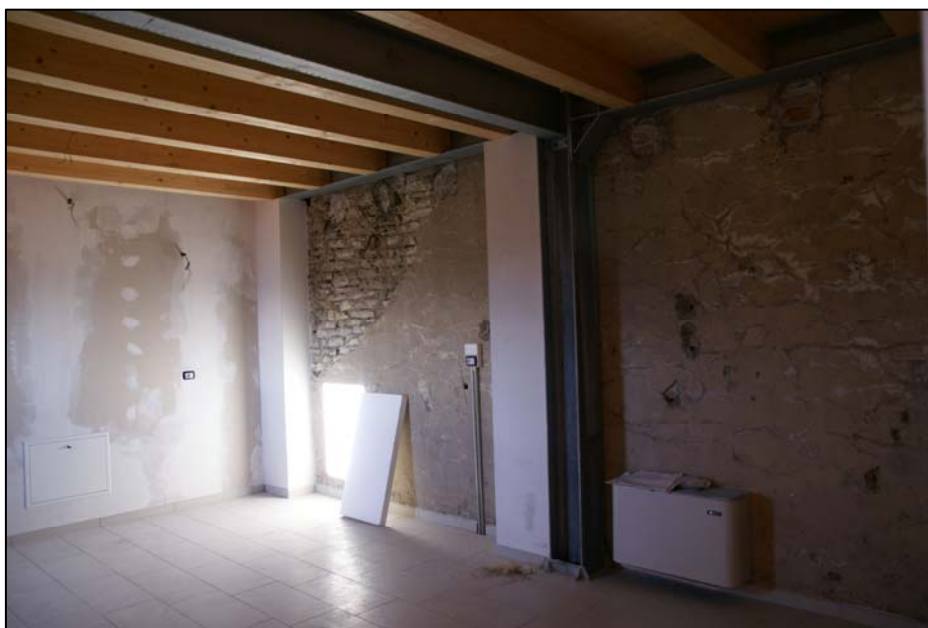
**FOTO 1** Interno caserma, al piano terra, verso lo spigolo nord-occidentale dell'immobile.

Al livello terra, la parete lungo il lato settentrionale del manufatto è caratterizzata da numerosi distacchi di intonaco dovuto al dilavamento meteorico, dalla presenza di cretture dovute al ritiro della malta ricca di legante in fase di asciugatura e parzialmente intasate da concrezioni di calcare per effetto di infiltrazioni di acqua dal terreno, da piccole rotture e cadute di pietrame dal supporto.

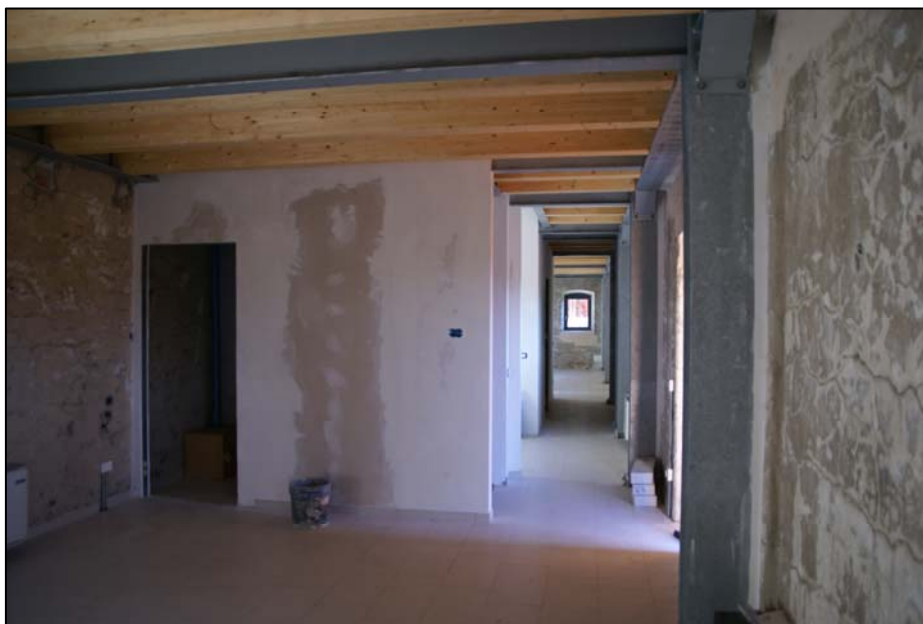
**FOTO 2** Interno della caserma, al livello terra, verso il corridoio di accesso al fabbricato.

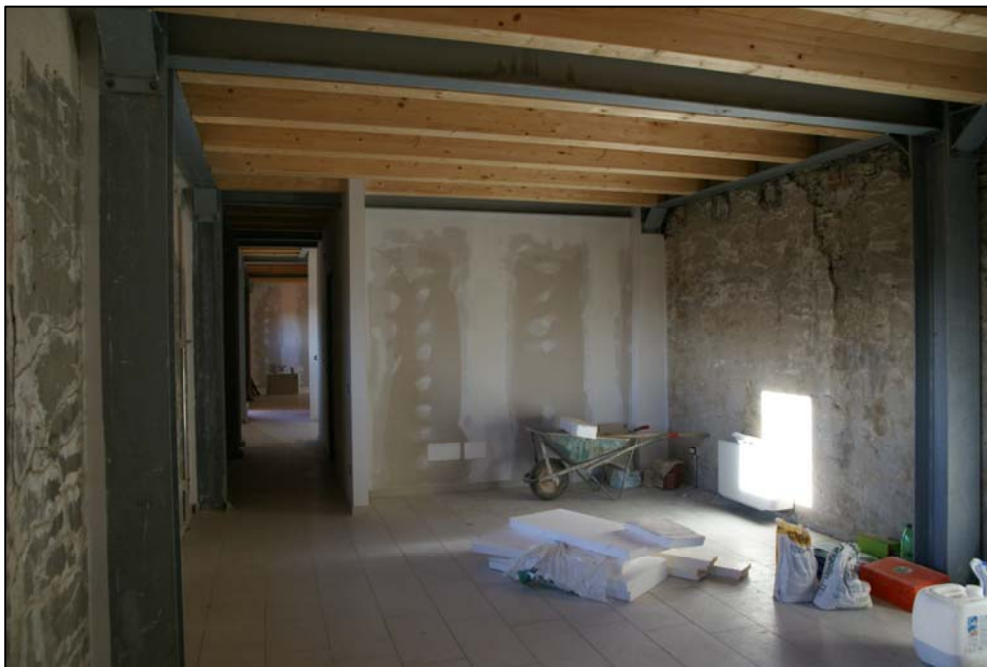
**FOTO 3** Interno della caserma, al livello terra, verso il bagno disabili.

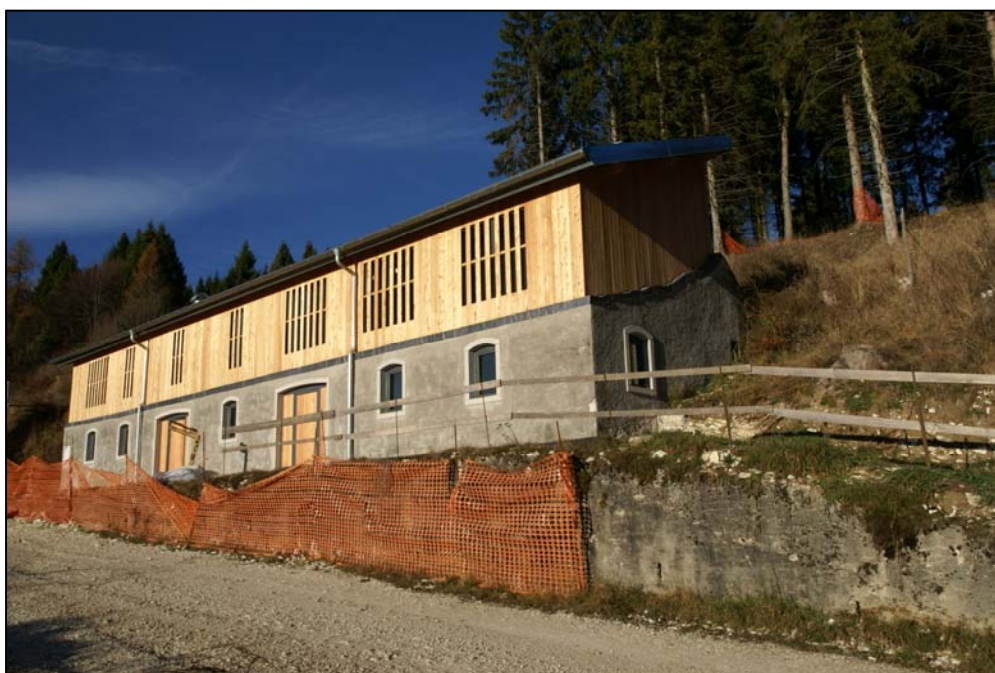
**FOTO 4** Muro in materiale litoide, lungo la “strada militare Col de Gnella-Cima Campo”.
